RAPORT

Nr zamówienia: **5933/3-1 Strona 1 z 8**
(Wersja poprawiona raportu z badań nr 5933/3 z dnia 5 października 2016)

Klient: PLAST FARB Sp. z o.o. sp.k.
Skłodowskiej-Curie 87A
87-100 Toruń, Polska

Cel: Analiza kopert zabezpieczających w zakresie mechanizmu zabezpieczeń

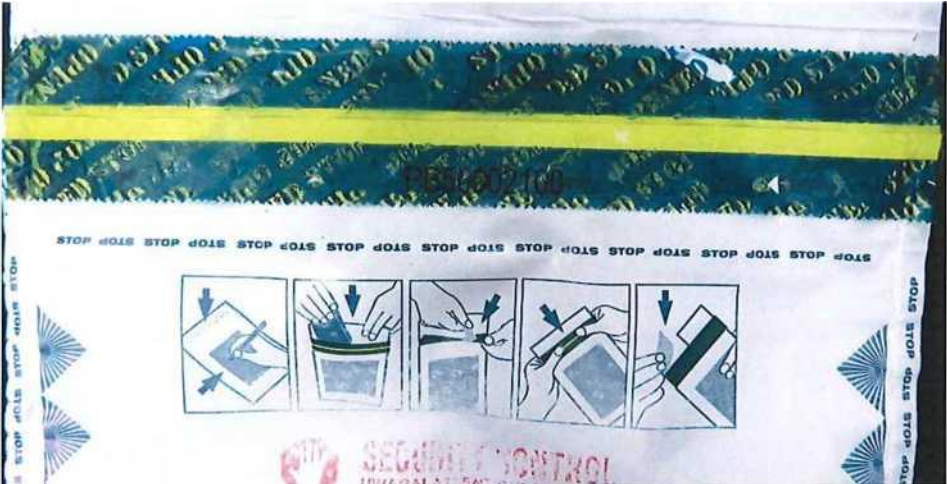
Rozpuszczalnik	Wynik testu
Toluen	<p>Dało się usunąć taśmę bezpieczeństwa. Na taśmie bezpieczeństwa oraz w obszarze zamknięcia torebki zabezpieczającej wielokrotnie pojawiły się słowa „OPENED/STOP [OTWARTO/STOP]”.</p> <p>Nadruk na zewnętrznej stronie nie został usunięty, jednak dało się go zetrzeć. Łącznię bocznych koperty nie można było otworzyć bez ich zniszczenia. Test przeprowadzono na kopercie nr PB50002100.</p>

<p>pojawienie się znaku bezpieczeństwa „OPENED/STOP”</p>

Próby otwarcia poprzez usunięcie taśmy bezpieczeństwa po przechowywaniu przez 24 godziny w wyżej wymienionych rozpuszczalnikach doprowadziły do nieodwracalnego pojawienia się znaku bezpieczeństwa (słów „OPENED/STOP [OTWARTO/STOP]”) i zmiany koloru taśmy bezpieczeństwa oraz zaniku nadruku na zewnętrznej stronie torebki.

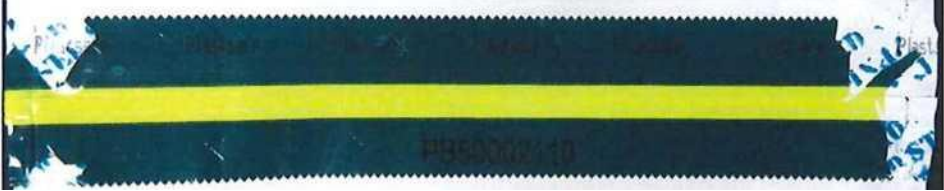
Temperatura	Wynik testu
-20°C	<p data-bbox="411 365 1449 499">Taśmy bezpieczeństwa nie dało się usunąć bez jej zniszczenia. Podczas prób ingerencji na taśmie bezpieczeństwa oraz w obszarze zamknięcia torebki zabezpieczającej częściowo widoczne stały się słowa „OPENED/STOP”. Test przeprowadzono na kopercie nr PB50002110.</p>

<p data-bbox="453 972 1353 1025">rozdarcie taśmy bezpieczeństwa, pojawienie się znaku bezpieczeństwa „OPENED/STOP”</p>
Natychmiastowe zmrożenie (-40°C)	<p data-bbox="411 1037 1449 1171">Taśmy bezpieczeństwa nie dało się usunąć bez jej zniszczenia. Podczas prób ingerencji na taśmie bezpieczeństwa oraz w obszarze zamknięcia torebki zabezpieczającej częściowo widoczne stały się słowa „OPENED/STOP”. Test przeprowadzono na kopercie nr PB50002111.</p>

Próby otwarcia poprzez usunięcie taśmy bezpieczeństwa po dwóch godzinach wystawienia na działanie wyżej wymienionych temperatur doprowadziły do nieodwracalnego pojawienia się znaku bezpieczeństwa (słów „OPENED/STOP”) oraz/lub zafarbowania wskaźnika ciepła oraz/lub nieodwracalnego uszkodzenia taśmy bezpieczeństwa.

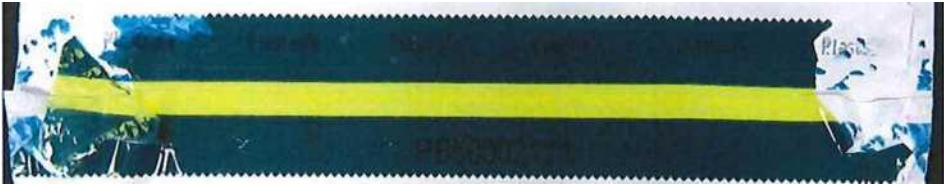
<p data-bbox="453 1621 1353 1675">rozdarcie taśmy bezpieczeństwa, pojawienie się znaku bezpieczeństwa „OPENED/STOP”</p>

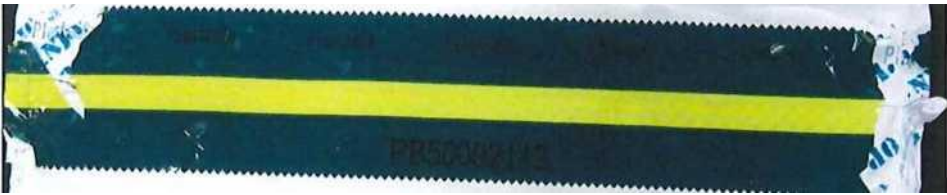
Temperatura	Wynik testu
60°C	<p>Taśmy bezpieczeństwa nie dało się usunąć bez jej zniszczenia. Podczas prób ingerencji na taśmie bezpieczeństwa oraz w obszarze zamknięcia torebki zabezpieczającej częściowo widoczne stały się słowa „OPENED/STOP”. Wskaźnik ciepła wykazał nieodwracalne zabarwienie na czerwono. Test przeprowadzono na kopercie nr PB50002112.</p>

<p>rozdarcie taśmy bezpieczeństwa, pojawienie się znaku bezpieczeństwa „OPENED/STOP”, zmiana koloru wskaźnika ciepła</p>
105°C	<p>Taśmy bezpieczeństwa nie dało się usunąć bez jej zniszczenia. Podczas prób ingerencji na taśmie bezpieczeństwa oraz w obszarze zamknięcia torebki zabezpieczającej częściowo widoczne stały się słowa „OPENED/STOP”. Wskaźnik ciepła wykazał nieodwracalne zabarwienie na czerwono. Test przeprowadzono na kopercie nr PB50002113.</p>

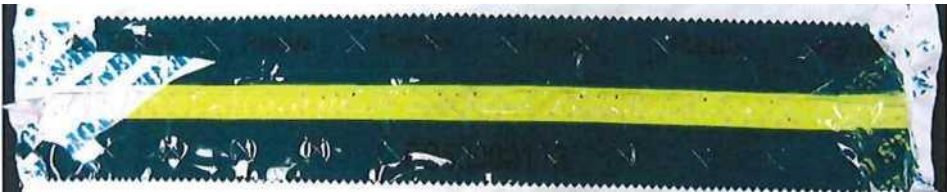
<p>rozdarcie taśmy bezpieczeństwa, pojawienie się znaku bezpieczeństwa „OPENED/STOP”, zmiana koloru wskaźnika ciepła</p>
