RAPORT

Nr zamówienia: **5933/3-1 Strona 1 z 8**
(Wersja poprawiona raportu z badań nr 5933/3 z dnia 5 października 2016)

Klient: PLAST FARB Sp. z o.o. sp.k.
Skłodowskiej-Curie 87A
87-100 Toruń, Polska

Cel: Analiza kopert zabezpieczających w zakresie mechanizmu zabezpieczeń

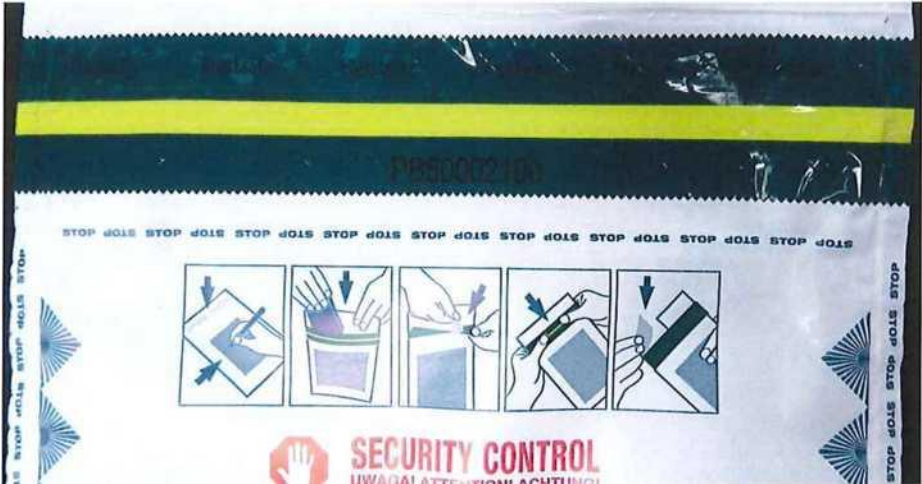
<p>próbka oryginalna</p>

Rozpuszczalnik	Wynik testu
Toluen	<p>Dało się usunąć taśmę bezpieczeństwa. Na taśmie bezpieczeństwa oraz w obszarze zamknięcia torebki zabezpieczającej wielokrotnie pojawiły się słowa „OPENED/STOP [OTWARTO/STOP]”.</p> <p>Nadruk na zewnętrznej stronie nie został usunięty, jednak dało się go zetrzeć. Łącznię bocznych koperty nie można było otworzyć bez ich zniszczenia. Test przeprowadzono na kopercie nr PB50002100.</p>

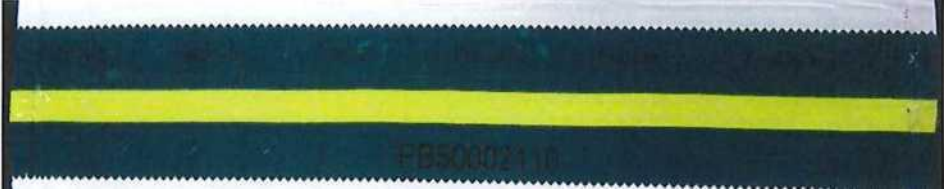
<p data-bbox="453 719 683 752">próbka oryginalna</p>

Temperatura	Wynik testu
-20°C	<p data-bbox="411 365 1449 499">Taśmy bezpieczeństwa nie dało się usunąć bez jej zniszczenia. Podczas prób ingerencji na taśmie bezpieczeństwa oraz w obszarze zamknięcia torebki zabezpieczającej częściowo widoczne stały się słowa „OPENED/STOP”. Test przeprowadzono na kopercie nr PB50002110.</p>

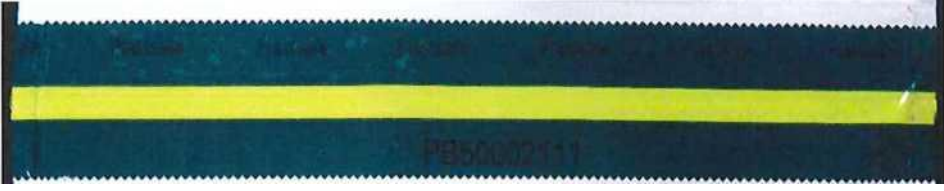
<p data-bbox="453 1368 683 1402">próbka oryginalna</p>

<p data-bbox="453 972 1353 1025">rozdarcie taśmy bezpieczeństwa, pojawienie się znaku bezpieczeństwa „OPENED/STOP”</p>
Natychmiastowe zmrożenie (-40°C)	<p data-bbox="411 1037 1449 1171">Taśmy bezpieczeństwa nie dało się usunąć bez jej zniszczenia. Podczas prób ingerencji na taśmie bezpieczeństwa oraz w obszarze zamknięcia torebki zabezpieczającej częściowo widoczne stały się słowa „OPENED/STOP”. Test przeprowadzono na kopercie nr PB50002111.</p>

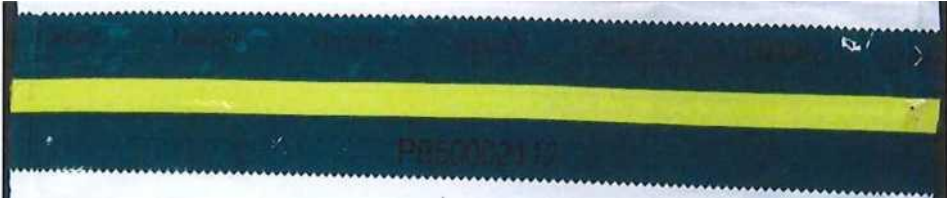
<p>próbka oryginalna</p>

Temperatura	Wynik testu
60°C	<p>Taśmy bezpieczeństwa nie dało się usunąć bez jej zniszczenia. Podczas prób ingerencji na taśmie bezpieczeństwa oraz w obszarze zamknięcia torebki zabezpieczającej częściowo widoczne stały się słowa „OPENED/STOP”. Wskaźnik ciepła wykazał nieodwracalne zabarwienie na czerwono. Test przeprowadzono na kopercie nr PB50002112.</p>

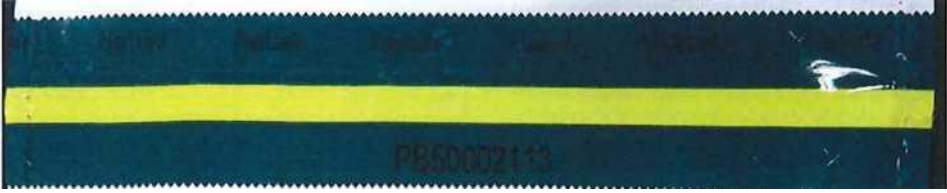
<p>próbka oryginalna</p>

<p>rozdarcie taśmy bezpieczeństwa, pojawienie się znaku bezpieczeństwa „OPENED/STOP”, zmiana koloru wskaźnika ciepła</p>
105°C	<p>Taśmy bezpieczeństwa nie dało się usunąć bez jej zniszczenia. Podczas prób ingerencji na taśmie bezpieczeństwa oraz w obszarze zamknięcia torebki zabezpieczającej częściowo widoczne stały się słowa „OPENED/STOP”. Wskaźnik ciepła wykazał nieodwracalne zabarwienie na czerwono. Test przeprowadzono na kopercie nr PB50002113.</p>
